TPC-1611
2016/Feb/15

木をもっと使いましょう！（内装替え工事報告 9）

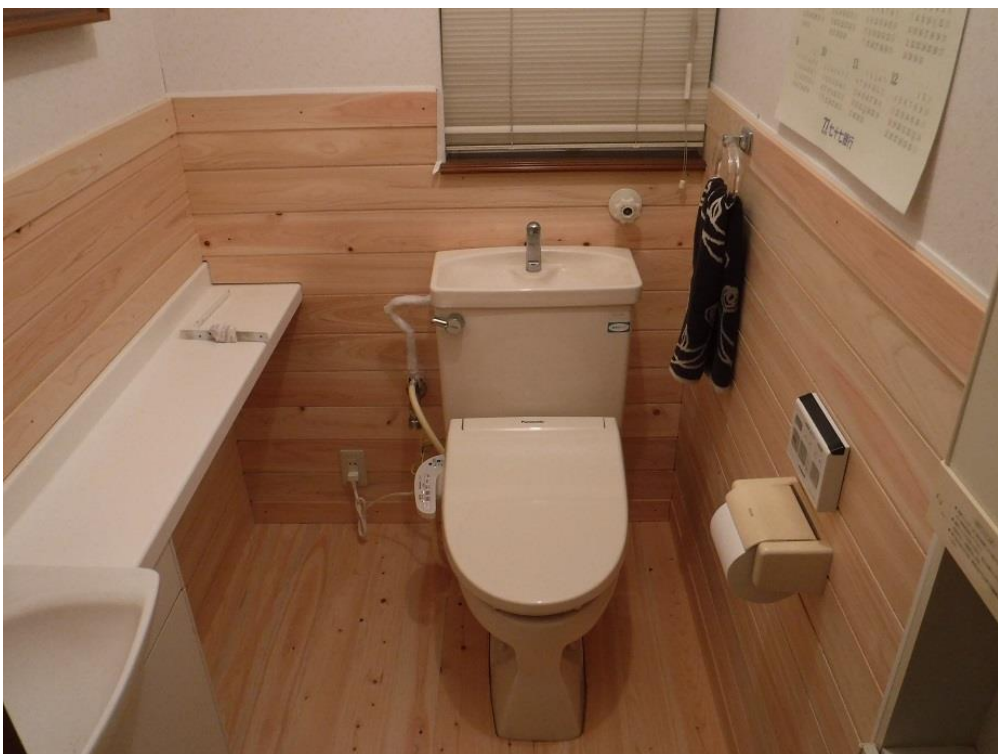
改修完了です。配管の貫通部も悩みました。
