台風 19 号による排水溝被害

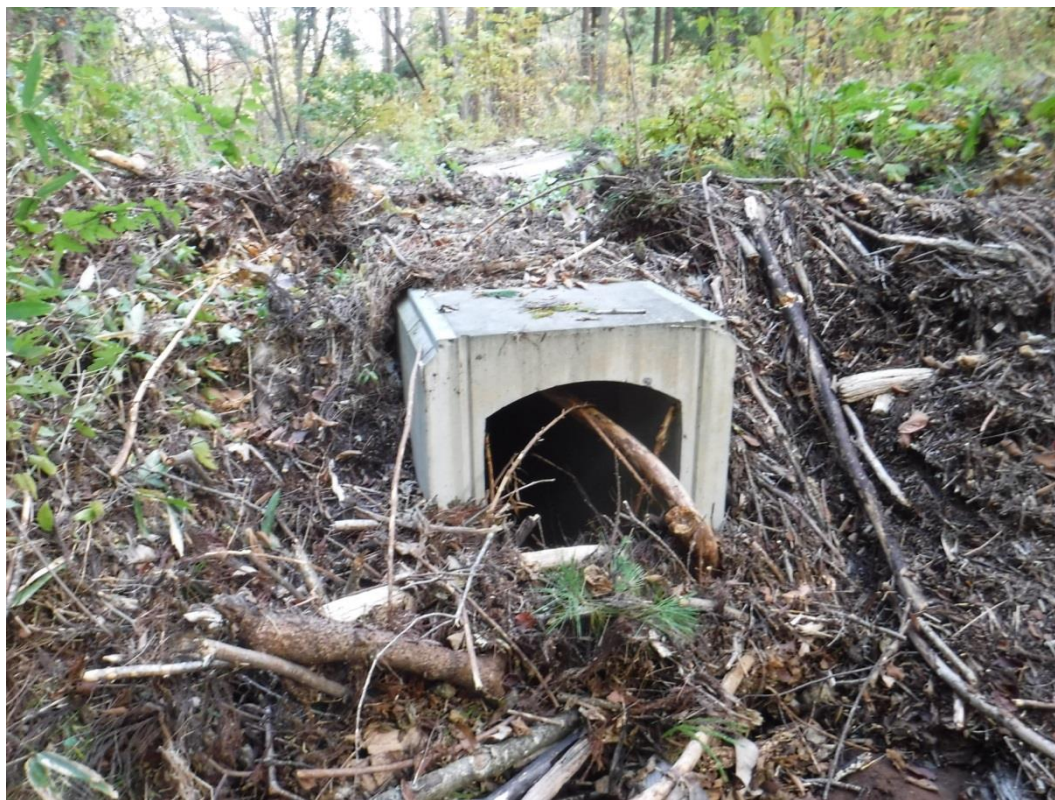
記録的な大雨で、沢の水位が急上昇、周囲のゴミを取り込んで流れて来るので、暗渠の部分で詰まってしまいました。

ゴミ（流木）で塞がれた暗渠。道路に流水が溢れ出した。

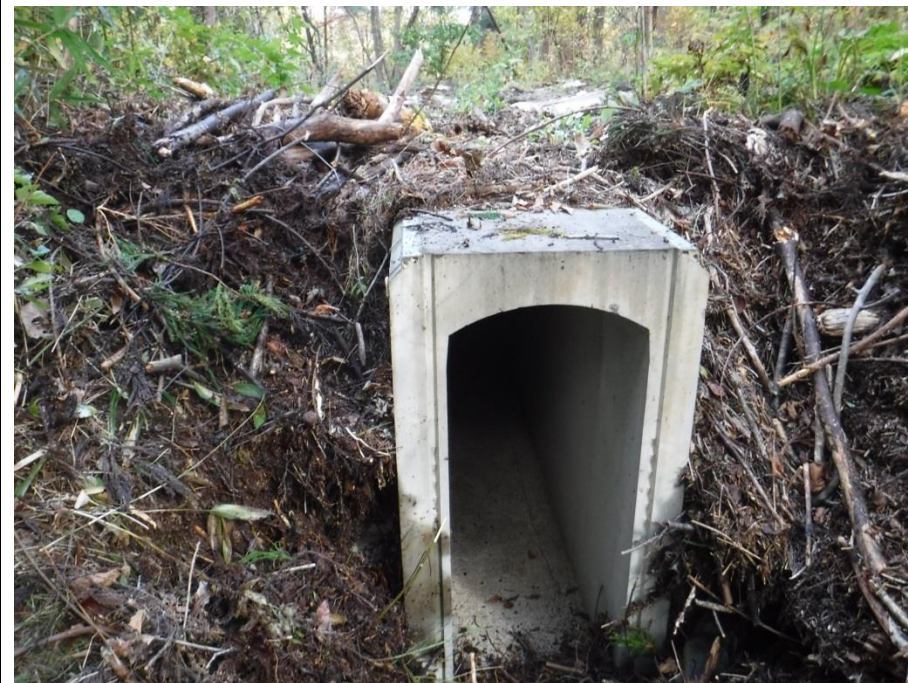
入口のゴミを取り除いたら、大きな断面が出現。

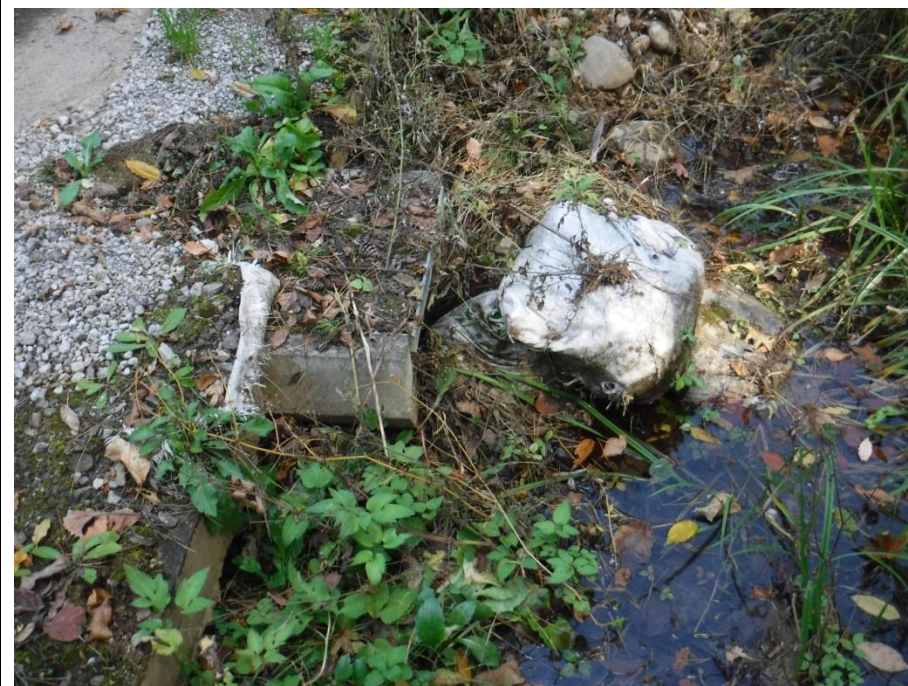
また、碎石の土嚢が流れていました。土嚢のかさ比重は 1.5 程度、水に浸かると 0.5 になります。少しの流れ抵抗でも動いてしまいますね。杭で固定しないとだめですね。

移動した土嚢に塞がれた暗渠
